3. Состояние доступности объекта

1. Территории, прилегающей к зданию (участка)

государственное бюджетное общеобразовательное учреждение Самарской области основная общеобразовательная школа с. Купино структурное подразделение детский сад «Теремок» муниципального района Безенчукский Самарской области
446247, Самарская область, муниципальный район Безенчукский, с.Купино, ул. Центральная, д. 4

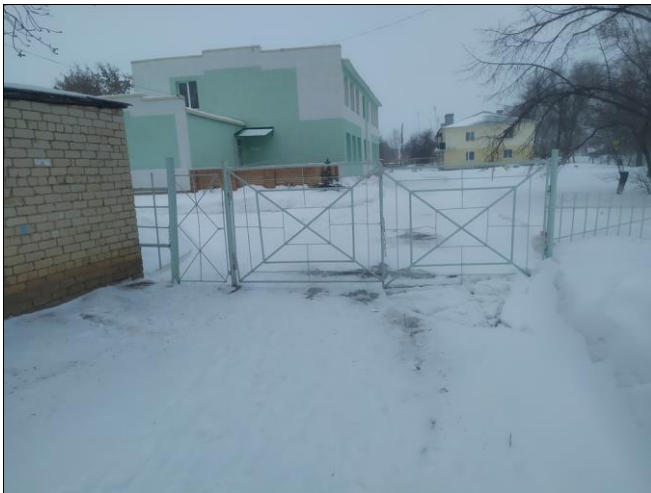
Фото № 1

1.1	Вход (входы) на территорию	есть	нет	1	Центральный вход (калитка, ворота) Отсутствует информация об объекте. Отсутствует мнемосхема.	К, О,С,Г,У	Оборудовать доступными для МГН информации об объекте. Разместить информационную мнемосхему.	Ремонт ТСП

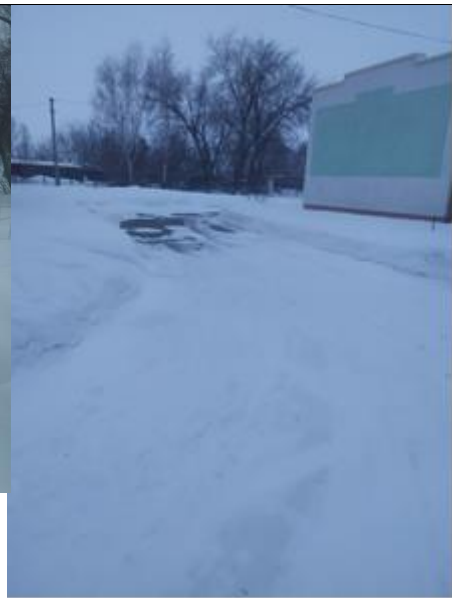
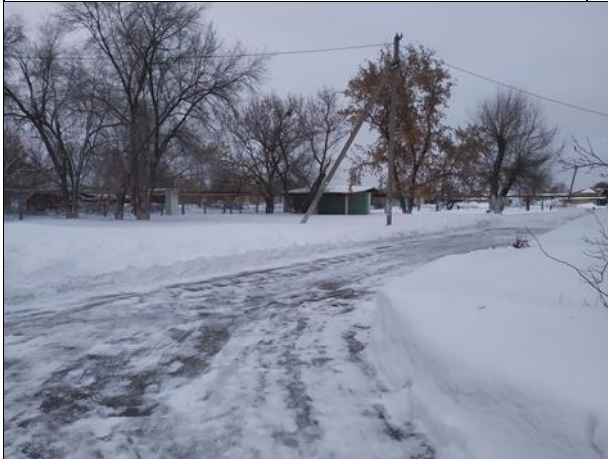
1.2	Путь (пути) движения на территории	есть	нет	2,3	Отсутствует навигация на территории объекта. Отсутствует схема размещения объектов на территории. Пути движения от входа на территорию до входа в здание не выделены и не продублированы тактильным наземным покрытием.	К, О,С,Г,У	Разместить план размещения объектов на территории. Выделить люки контрастным цветом. Пути движения от входа на территорию до входа в здание выделить и продублировать тактильным наземным покрытием.	Ремонт ТСП

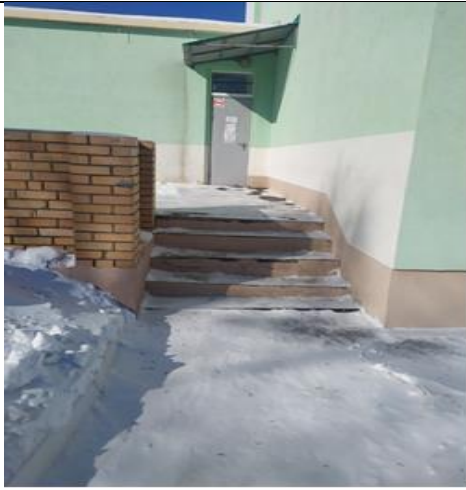
Фото № 4 лестница наружная, вход младшая группа

2.1	Лестница (наружная)	есть	-	4,9, 11	Отсутствует антискользящее покрытие, отсутствуют тактильные предупреждающие таблички перед лестничным маршем. Краевые ступени марша лестницы не выделены. Отсутствует кнопка вызова персонала.	О,С	Установить тактильные предупреждающие полосы перед открытой лестницей. Установить переговорное устройство, разместив рядом табличку контрастного цвета с названием «Вызов помощи» с дублированием информации с шрифтом Брайля. Закрепить ответственного сотрудника за встречу и сопровождение МГН на объекте.	Ремонт, индивидуальное решение с ТСП,

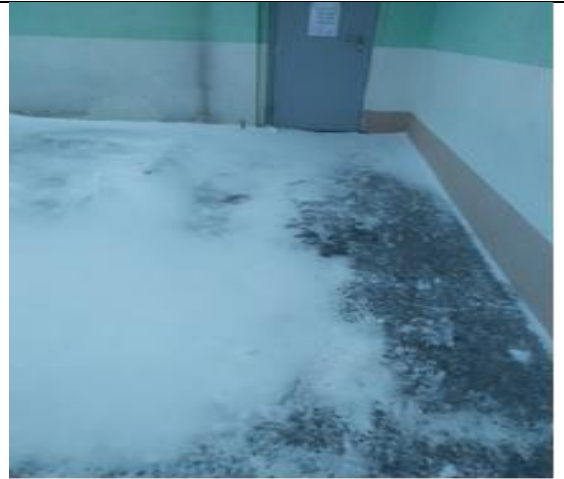
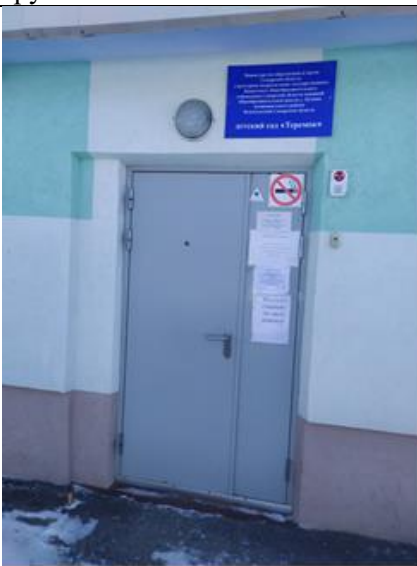
2.2	Пандус (наружный)	нет	-	-				
2.3	Входная площадка (перед дверью)	есть	-	5,6, 10	Отсутствует антискользящее покрытие, отсутствует тактильная полоса перед дверью.	К, О,С,У, Г	Разместить информацию об ОСИ со стороны дверной ручки на высоте 1,4-1,75 м с дублированием рельефными знаками. Разместить	Ремонт, индивидуальное решение с ТСП

тактильные предупреждающие знаки перед входной дверью.	
2.4	Дверь (входная)	есть	1,24	5,6	Ширина двери не соответствует нормативу.	К, О,С	Сделать выходы 1,2м, если позволит конструкция здания.	Ремонт (капитальный), индивидуальное решение с ТСП
2.5	Тамбур	есть	1,24	7,8	Ширина двери не соответствует нормативу.	К, О,С,У	Реконструкция	Ремонт (капитальный), индивидуальное решение с ТСП
	ОБЩИЕ требования к зоне						В здании должен быть как минимум один вход доступный для МГН.

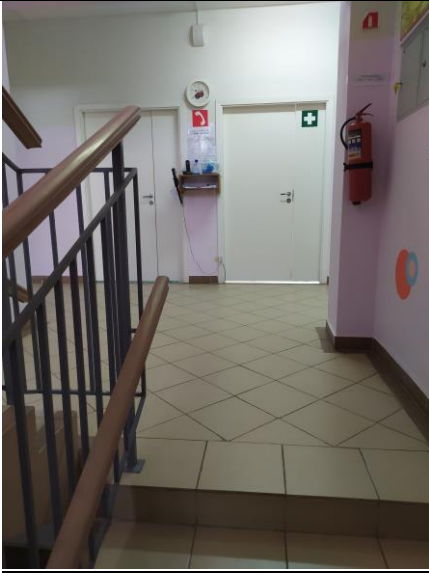
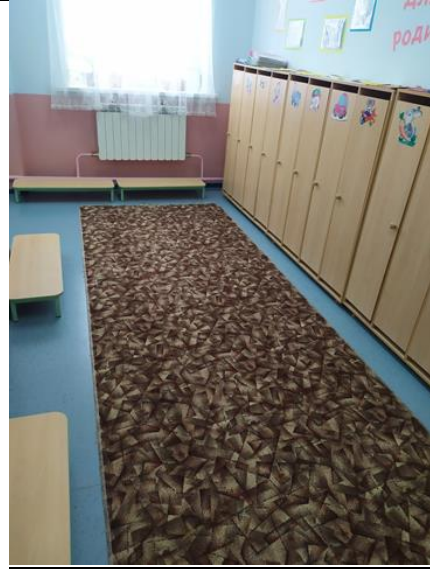
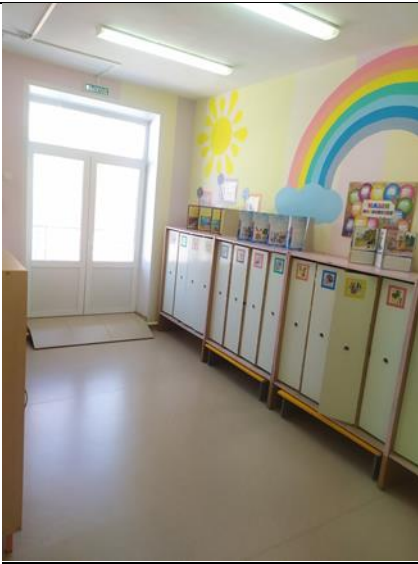
3.1	Коридор (вестибюль, зона ожидания, галерея, балкон)	есть	22, 2,8, 12	10, 11, 9	- отсутствует мнемосхема; - отсутствуют горизонтальные поручни вдоль стен; - места отдыха и ожидания для МГН не выделены; - не организовано донесение информации в доступной форме людям с нарушениями восприятия, с нарушением слуха и с нарушением зрения	О,С,Г, У	- установить поручни вдоль стен на путях движения МГН; - разместить информационную мнемосхему с правой стороны по ходу движения на удалении от 2 до 4 м. от входа; -рекомендуется предусматривать световые маячки.	Ремонт, Индивидуальное решение с ТСР, Организационные мероприятия

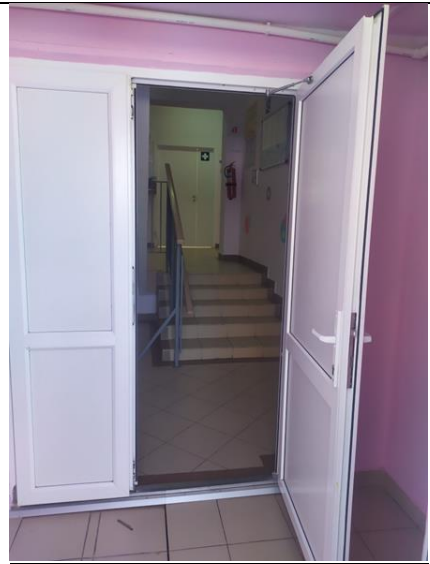
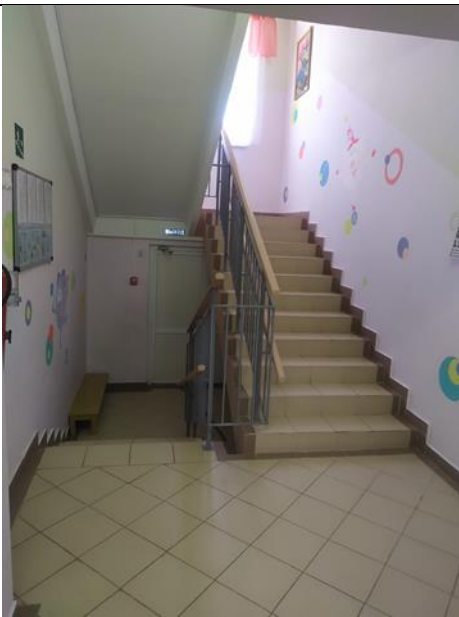
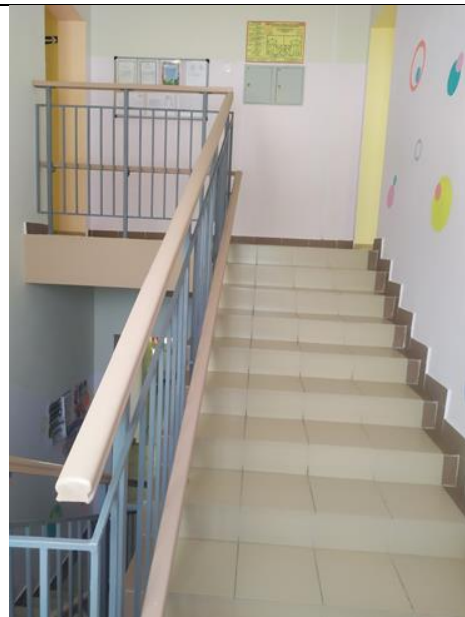
3.2	Лестница (внутри здания)	есть	2,8	12, 13, 14	Ширина марша 1,15м.	К,О	Сделать марш не менее 1,35м, если позволит конструкция здания	Реконструкция здания

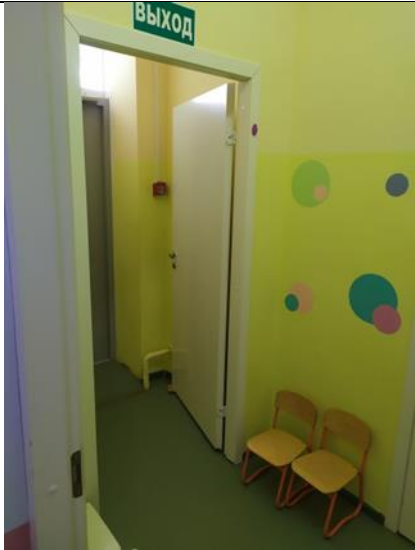
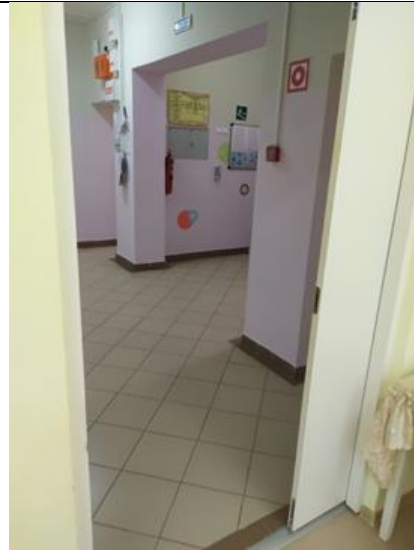
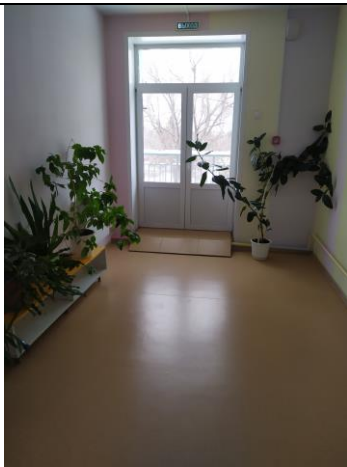
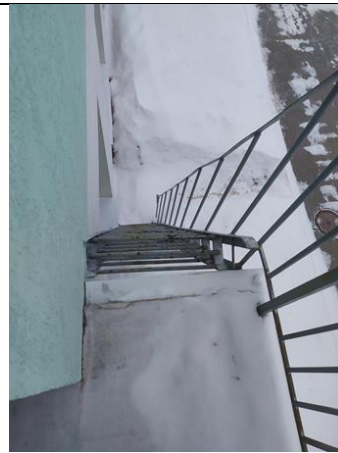
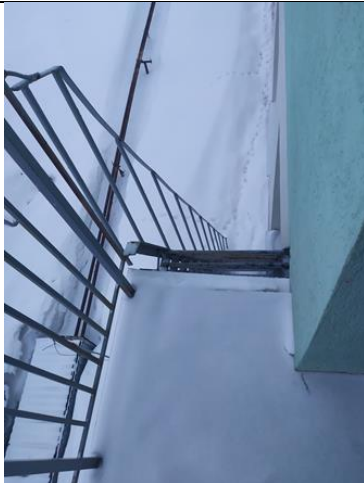
3.6	Пути эвакуации (в т.ч. зоны безопасности)	есть	-	11, 13, 15, 16,	- не обозначены пути эвакуации для МГН; - отсутствует зона безопасности.	К,О,Г, С,У	- обустроить пути эвакуации на всех этажах для МНГ; - изготовить и	Ремонт, Индивидуальное

17, 18, 19			разместить на стене рядом с входом в доступном месте на контрастном от стены фоне, мнемосхему с информацией о расположении помещений на объекте, с указанием доступных для инвалидов маршрутов и путей эвакуации, с дублированием информации шрифтом Брайля.	ное решение с ТСП, Организационные мероприятия
	ОБЩИЕ требования к зоне				Предупредительная информация о препятствии (перед дверными проемами и входами на лестницы и пандусы, перед поворотом коммуникационных путей):	ДУ	Сделать предупредительную информацию о препятствии	Реконструкция здания

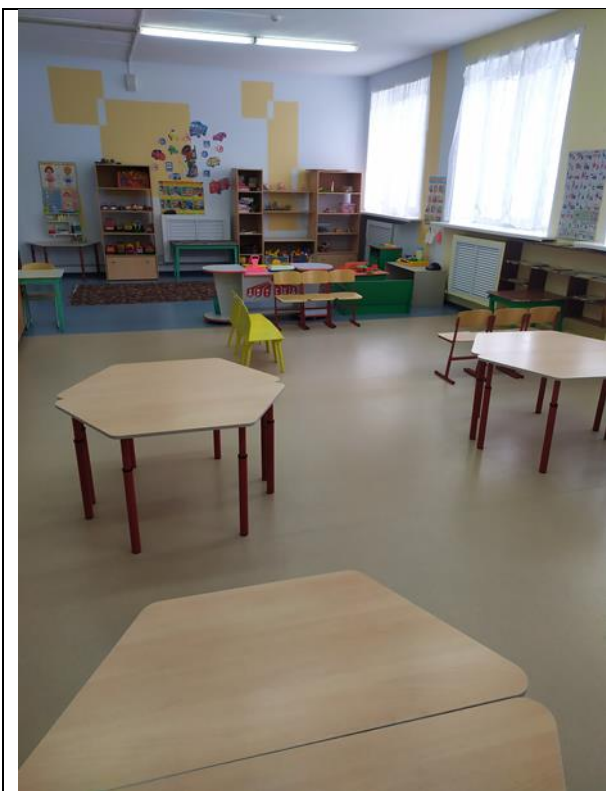
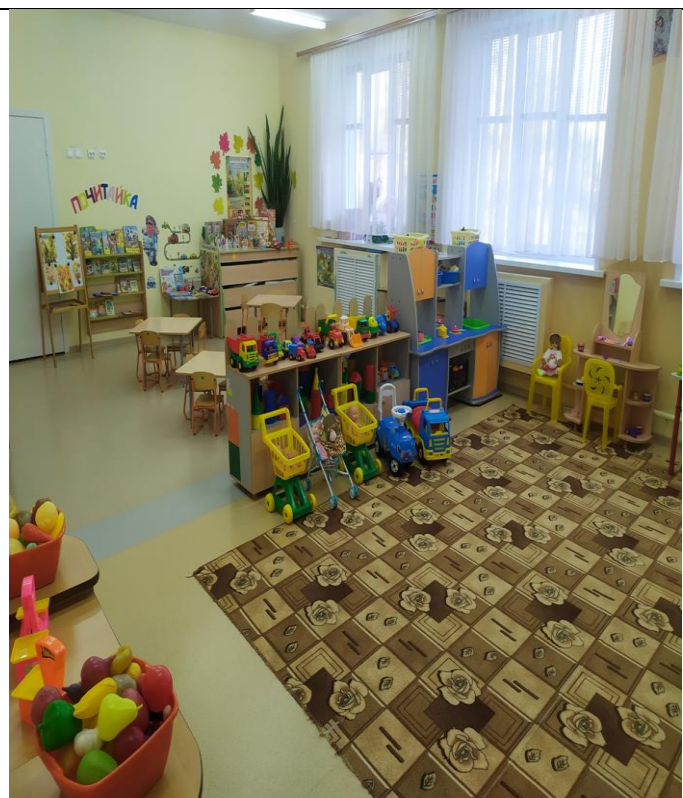
4.1	Кабинетная форма обслуживания	Есть	16, 17	20, 21	- информирующие обозначения не соответствуют требованиям нормативных документов. Не дублируются рельефными знаками (шрифтом Брайля); - не выделены контрастным цветом дверные проемы; - отсутствуют горизонтальные поручни вдоль стен	К.О.С	- установить информирующие обозначения помещений: рядом с дверью, со стороны дверной ручки; на высоте от 1,4 до 1,75 м; дублирование рельефными знаками; - выделить контрастным цветом дверные проемы; - установить горизонтальные поручни вдоль стен.	Ремонт, Индивидуальное решение с ТСР, Организационные мероприятия

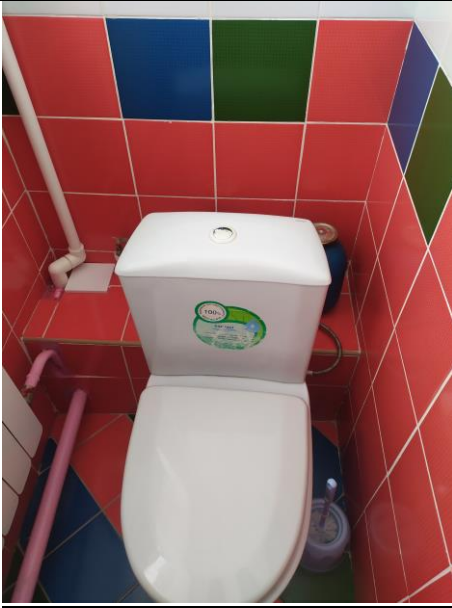
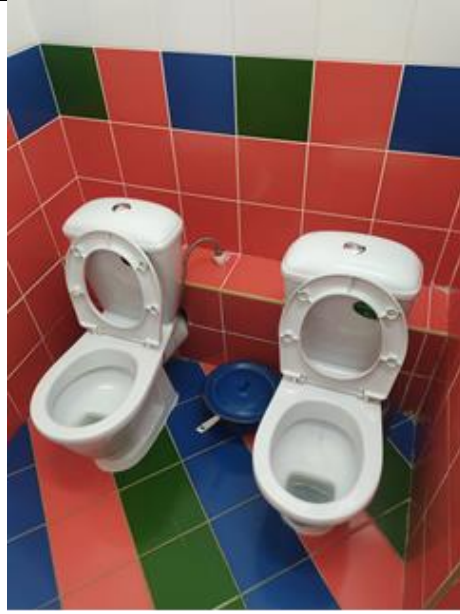
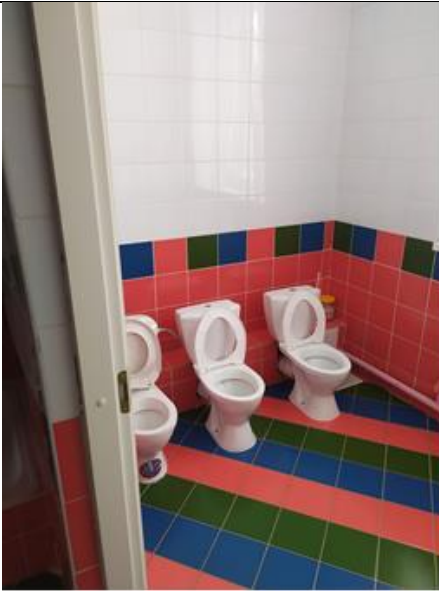
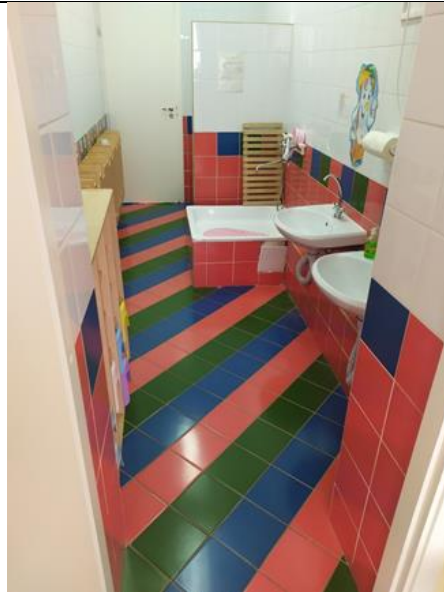
5.1	Туалетная комната	есть	20, 6,2, 13,	22, 23, 24, 25	- Ширина двери 0,7 м. не соответствует норматив; - отсутствует оборудованное санитарно-гигиеническое помещение для МГН; - отсутствует кнопка (SOS) вызова персонала рядом с унитазом; - отсутствуют дублирующие информационные таблички; - отсутствуют поручни рядом с унитазом; - отсутствует свободное пространство рядом с унитазом для кресла-коляски; - отсутствуют крючки для одежды и костылей; - отсутствуют опорные поручни вокруг раковины.	К,О,С, Г,У	Реконструкция	Реконструкция здания

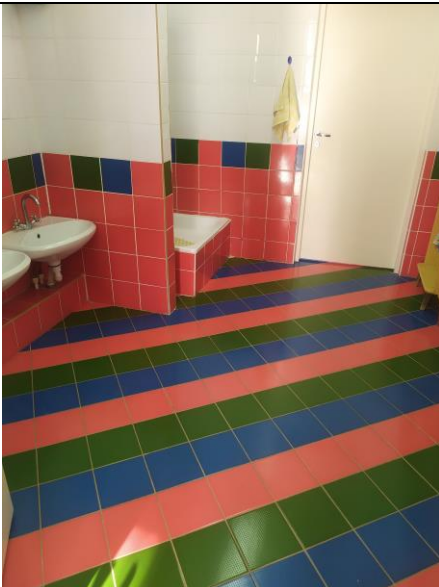
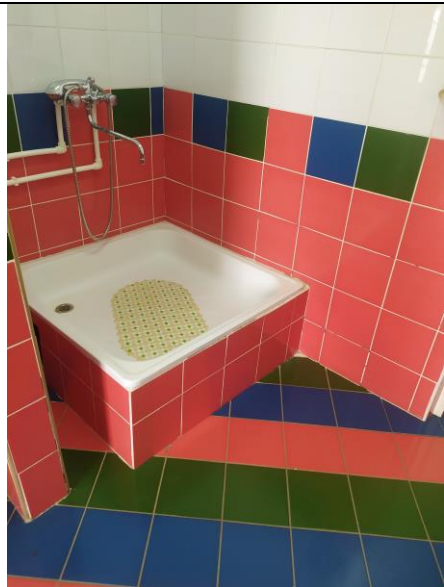
5.2	Душевая/ ванная комната	есть	21, 7,3, 14	25, 26, 27	Не соответствует специальным требованиям для отдельных категорий инвалидов	К,О,С, Г,У	Реконструкция	Реконструкция здания
