**АКТ ОБСЛЕДОВАНИЯ  
объекта социальной инфраструктуры  
К ПАСПОРТУ ДОСТУПНОСТИ ОСИ**

**ГБОУ ООШ с. Купино**

1.1. Наименование (вид) объекта: государственное бюджетное общеобразовательное учреждение Самарской области основная общеобразовательная школа с. Купино муниципального района Безенчукский Самарской области.

1.2. Адрес объекта: 446247, Самарская область, Безенчукский район, с. Купино, ул Купинская, д. 6

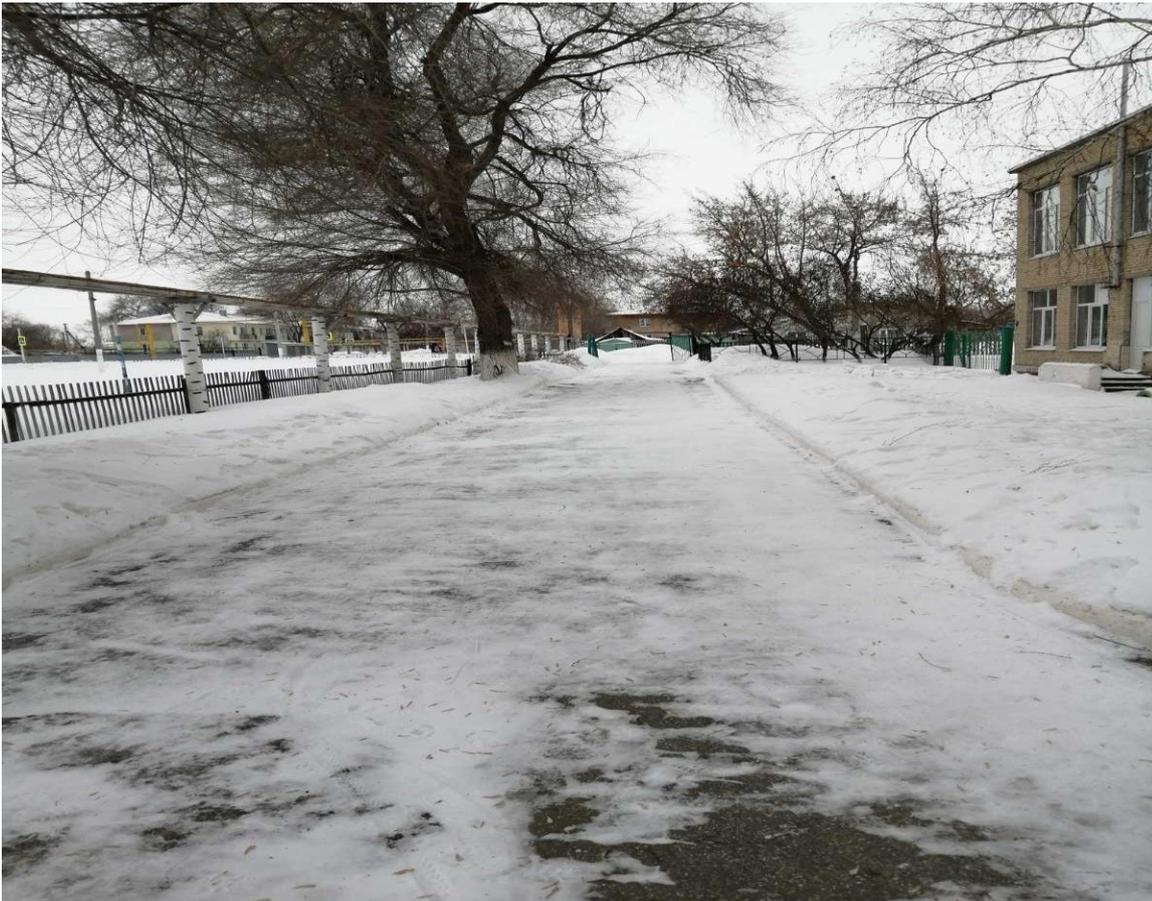
№1

№ п/п	Наименование функционально-планировочного элемента	Наличие элемента			Выявленные нарушения и замечания		Работы по адаптации объектов	
		есть/нет	№ на плане	№ фото	Содержание	Значимо для инвалида (категория)	Содержание	Виды работ
1.1	Вход (входы) на территорию	Есть		2-4	Замечаний не выявлено	ДЧ-И (О,Г,У)	Реконструкция	ТР
1.2	Путь (пути) движения на территории	Есть			<b>Поверхность пути:</b> Асфальтное покрытие ровное, у здания школы имеются неровности	ДЧ-И (О,Г,У)	Реконструкция	ТР
1.3	Лестница (наружная)	есть		9				
1.4	Пандус (наружный)	нет						
1.5	Автостоянка и парковка	есть			<b>Зоны для парковки (стоянки) автомобиля</b>	К,О	Выполнить разметку парковочных мест и обозначение спецзнаками на горизонтальной поверхности стоянки	ТР
	ОБЩИЕ требования к зоне	есть			Замечаний не выявлено	ДП-В

Наименование структурно-функциональной зоны	Состояние доступности* (к пункту 3.4 Акта обследования ОСИ)	Приложение		Рекомендации по адаптации (вид работы)** к пункту 4.1 Акта обследования ОСИ
		№ на плане	№ фото	
Путь (пути) движения на территории	<b>ДП-В</b>		1	Реконструкция
Автостоянка и парковка	<b>ДП-В</b>			Разметка парковочных мест и обозначение спецзнаками на горизонтальной поверхности стоянки, знаки парковки для инвалидов.

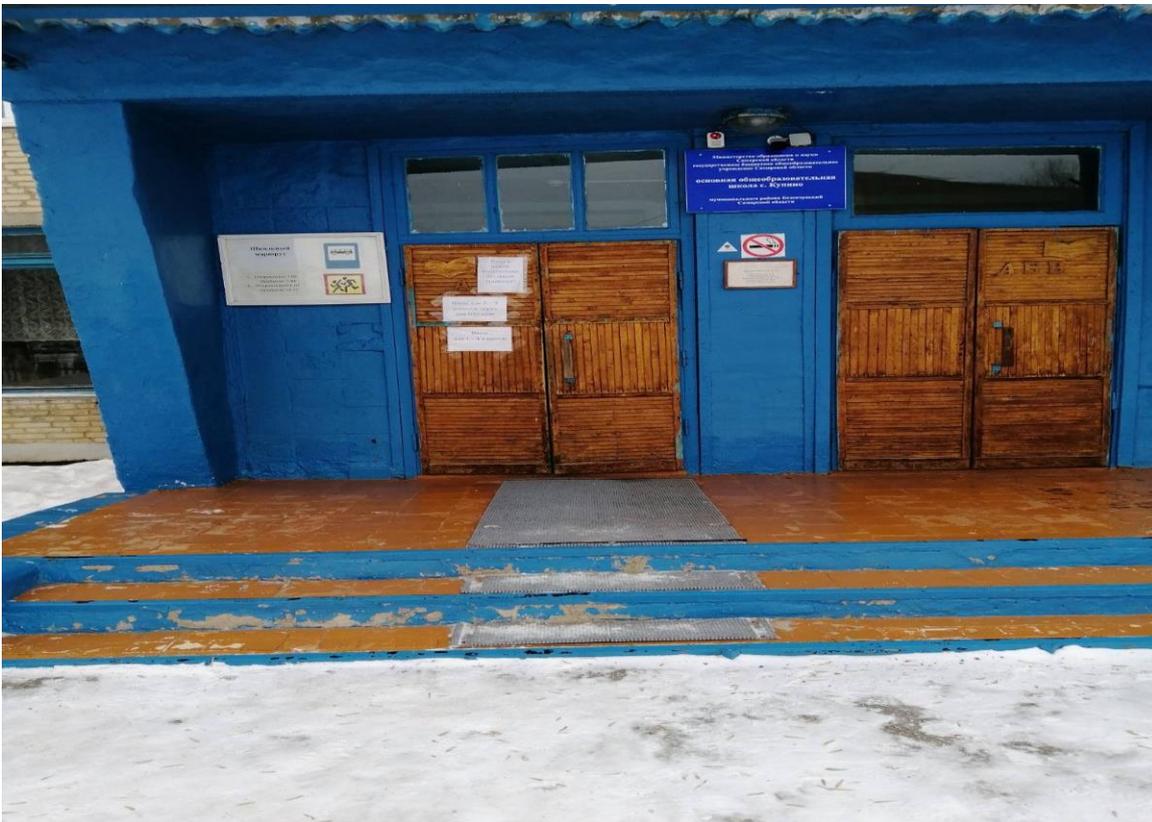
№2

№ п/п	Наименование функционально-планировочного элемента	Наличие элемента			Выявленные нарушения и замечания		Работы по адаптации объектов	
		есть/нет	№ на плане	№ фото	Содержание	Значимо для инвалида (категория)	Содержание	Виды работ
2.1	Лестница (наружная)	есть	-	2	Замечаний не выявлено	О,С	Реконструкция	ТР
2.2	Пандус (наружный)	нет	-	-				
2.3	Входная площадка (перед дверью)	есть	-	2	Замечаний не выявлено	ДУ	Реконструкция	ТР
2.4	Дверь (входная)	есть	26, 12	2,3, 4	Замечаний не выявлено	ДУ	Реконструкция	
2.5	Тамбур	есть			Имеются неровности	ДУ	Реконструкция	
	ОБЩИЕ требования к зоне

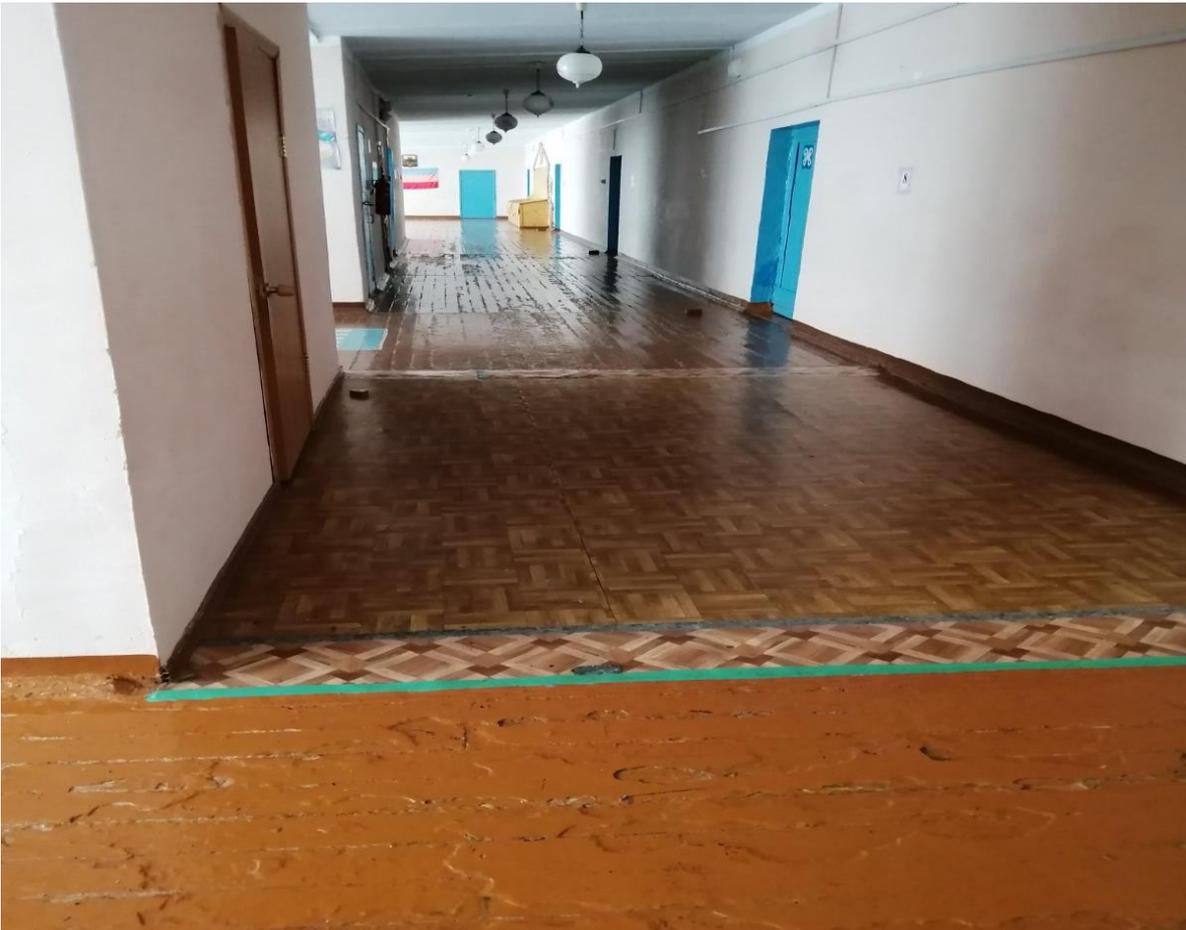
№5

3.1	Коридор (вестибюль, зона ожидания, галерея, балкон)	есть	20	5-8	Замечаний не выявлено	ДУ		
3.2	Лестница (внутри здания)	есть	19	9	Ширина марша 1,38м.	К,О		Реконструкция здания

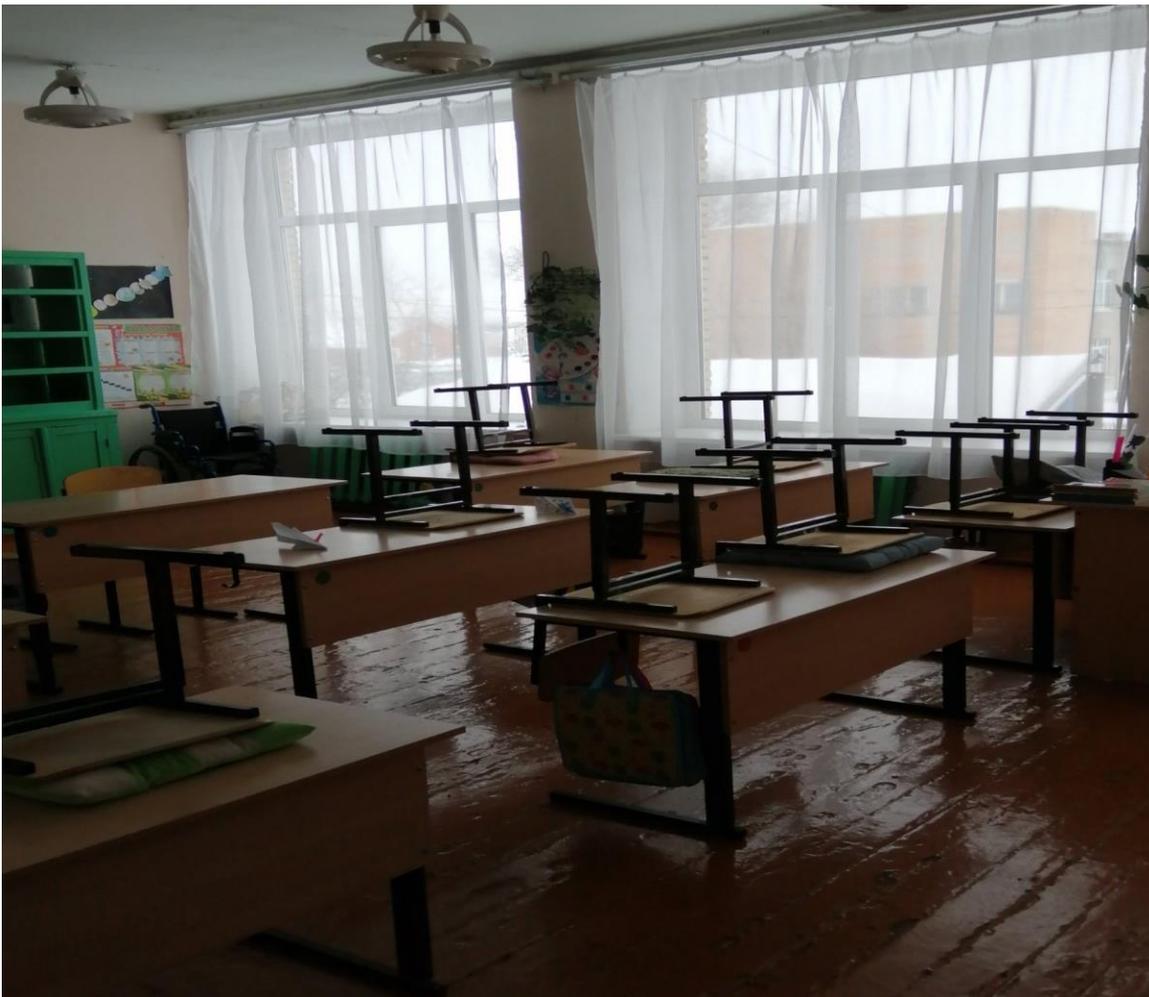
№10

№ п/п	Наименование функционально-планировочного элемента	Наличие элемента			Выявленные нарушения и замечания		Работы по адаптации объектов	
		есть/нет	№ на плане	№ фото	Содержание	Значимо для инвалида (категория)	Содержание	Виды работ
4.1	Кабинетная форма обслуживания	Есть	3, 12, 8Ф	10-12	Замечаний не выявлено	ДУ		
4.2	Зальная форма обслуживания	нет						
4.3	Прилавочная форма обслуживания	Нет						
4.4	Форма обслуживания с перемещением по маршруту	Нет						
4.5	Кабина индивидуального обслуживания	Нет						
	ОБЩИЕ требования к зоне				Замечаний не выявлено	ДУ

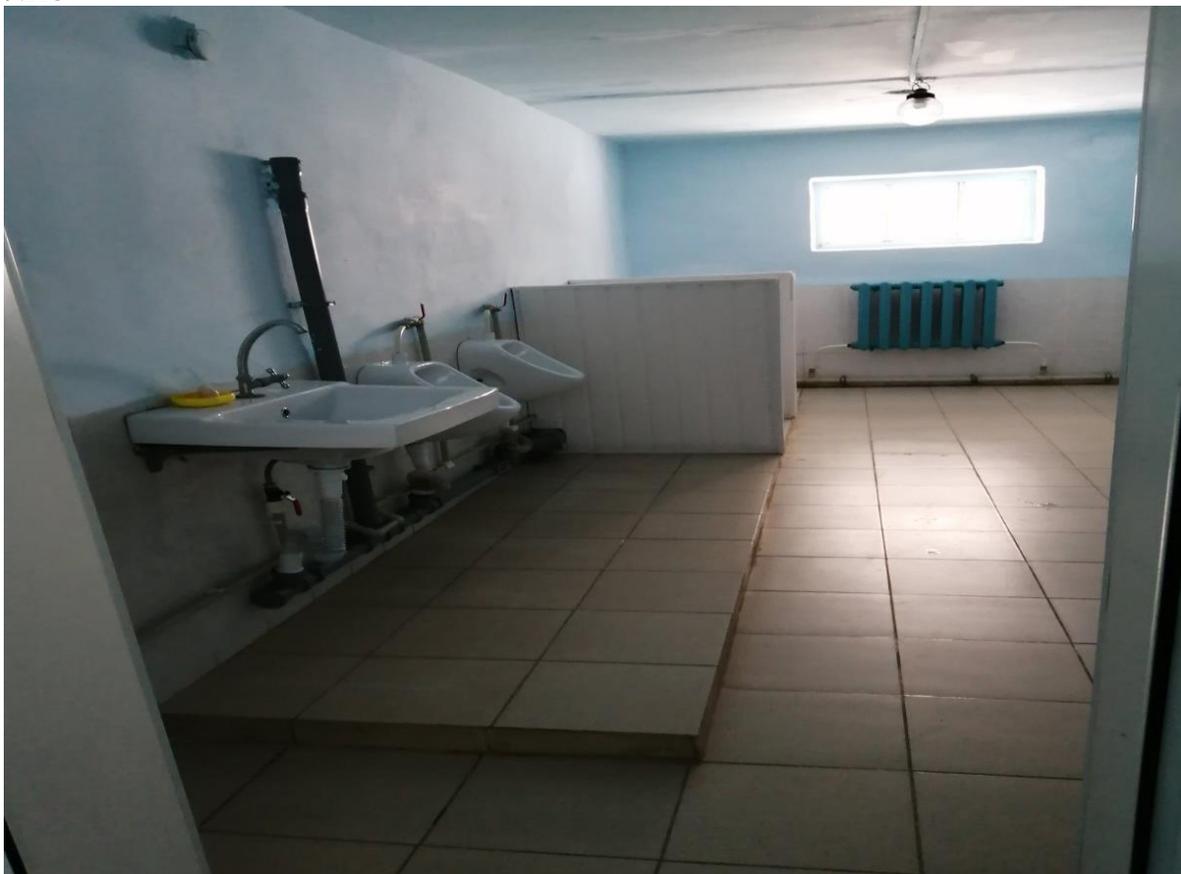
№13

5.1	Туалетная комната	есть	16, 22	13, 14	Выключатели и розетки на высоте 1,3м от уровня пола. Размеры кабинок глубина 0,87м, ширина 0,75м, пространства для размещения колясок нет, крючков для одежды и костылей нет. Кабины личной гигиены женщин: нет. <b>Проходы</b> шириной 0,7 м между рядами умывальников, уборных, писсуаров	ДЧ-И (Г,У)	Перенести выключатели и розетки на высоту 0,8м. Сделать туалетные кабинки и кабины личной гигиены женщин: размеры в плане - 1,8 на 2,6 м.. Расширить проходы на 0,9, если позволит конструкция здания	Реконструкция здания. ТР

Наименование структурно-функциональной зоны	Состояние доступности* (к пункту 3.4 Акта обследования ОСИ)	Приложение		Рекомендации по адаптации (вид работы)** к пункту 4.1 Акта обследования ОСИ
		№ на плане	№ фото	
Туалетная комната	ДУ	16, 22	13, 14	Реконструкция здания
Душевая/ ванная комната				Реконструкция здания
Бытовая комната (гардеробная)		7, 29, 30		Реконструкция здания
